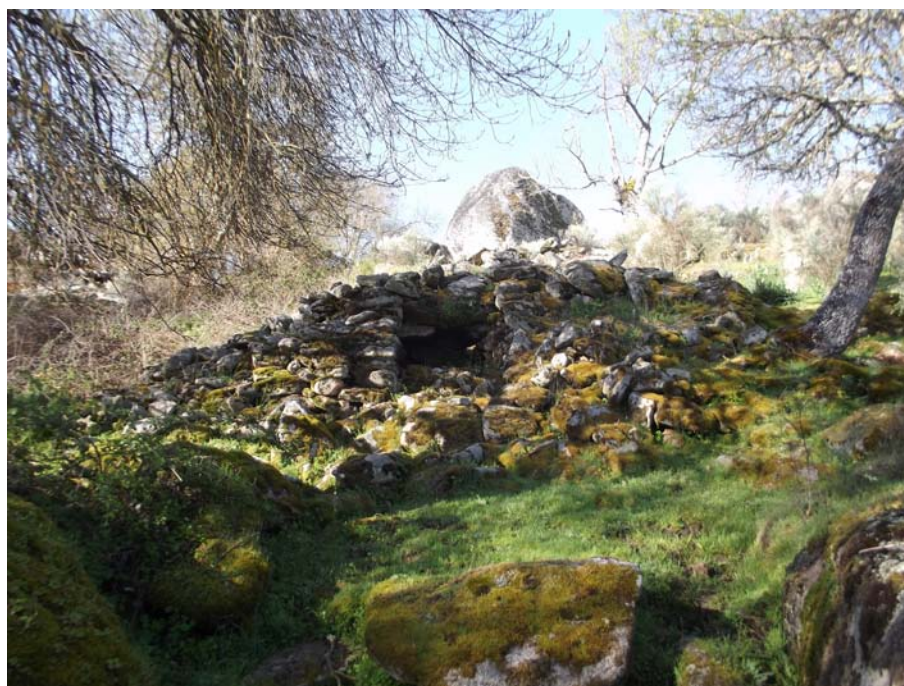
Imagen 16. Molino del arroyo de La Dehesa.

Continuando hacia el Sur, los siguientes molinos que encontramos son los del **Arroyo de la Dehesa**. La bibliografía habla de una intensa profusión de molinos en este punto que aprovechan la fuerza del agua del arroyo en su camino hasta desembocar en el Yeltes. En la prospección sólo se ha podido encontrar uno de ellos, muy ceteriorado. Se construyen entre los berrocales de la ladera, aprovechando las acequias naturales para encauzar el agua.

Siguen el modelo clasico de construcción, con planta circular, muros de sillarejo y cubierta abovedada con entramado vegetal.

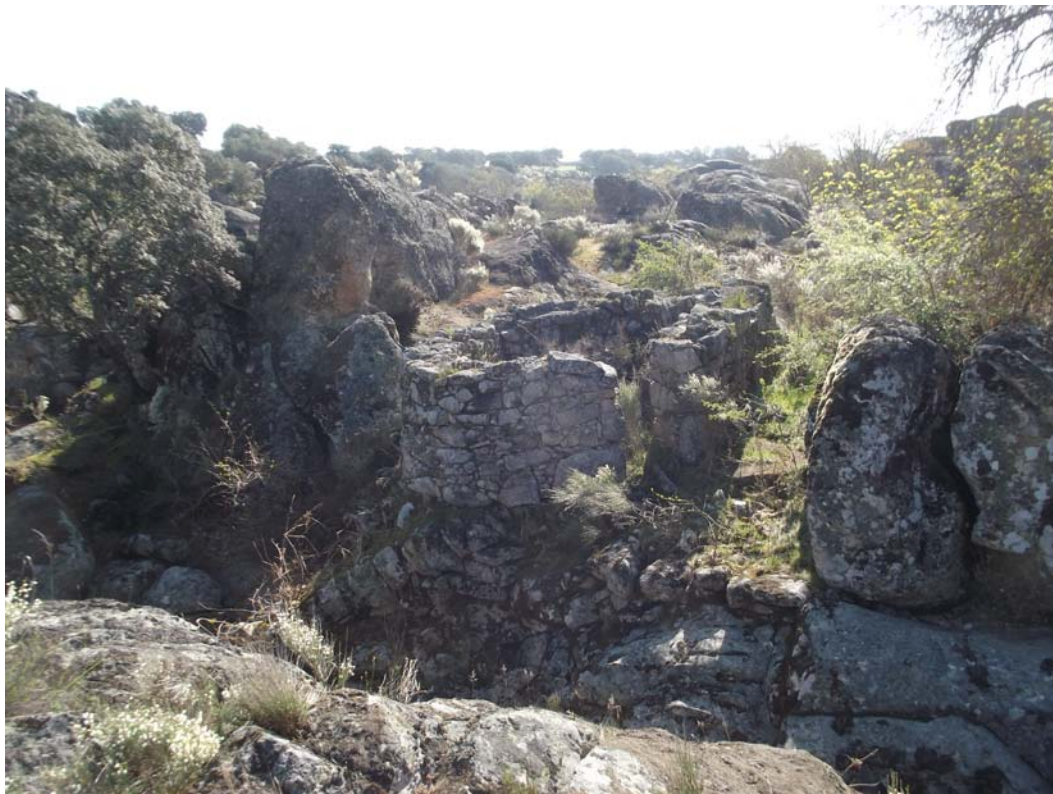
Imagen 17. Molino del arroyo de La Dehesa.

Siguiendo el curso río abajo, en el mismo entorno de La Dehesa y zona de berrocal, encontramos los restos también mal conservados de otro **molino abandonado**. Este molino aprovecha el agua proveniente del molino de Esmeraldo por una acequia natural. Se trataría de una de las moliendas más antiguas del término. Es de reducidas dimensiones, ubicado en un punto de prominentes berrocales. La planta es circular, con muros de sillarejo que apenas conservan unas hiladas de altura. Tendría una única muela y en su interior conserva la piedra de moler. Conserva también la alacena y la bóveda inferior.

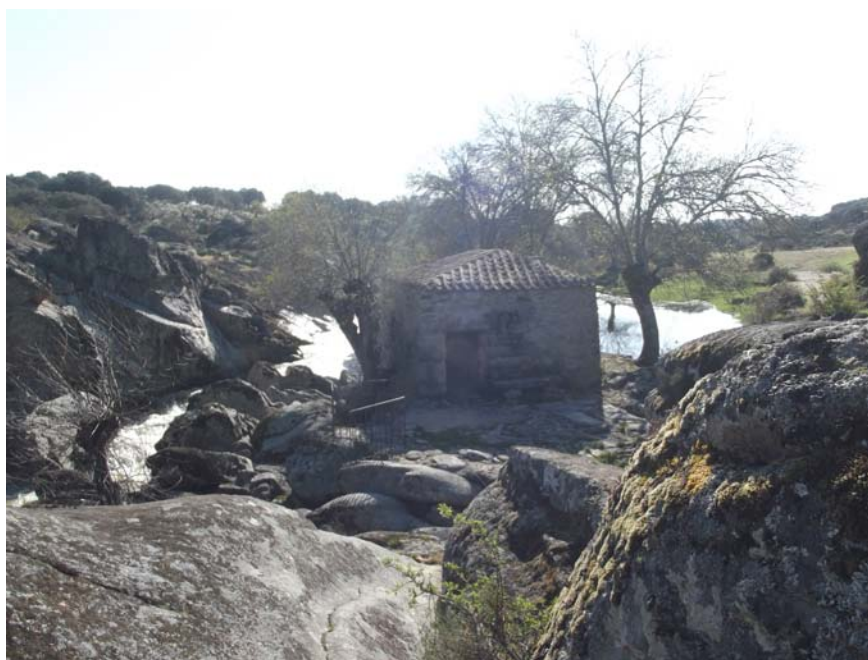
Imagen 18. Molino de Esmeraldo.

El siguiente Molino, muy cercano al anterior, es el de **Esmeraldo**, recientemente restaurado. Este molino conserva perfectamente visible la acanaladura natural que lleva el agua hasta el mismo, entrando por dos canaletas hechas a base de sillares en forma de embudo. Sobre las bóvedas inferiores se levanta la fábrica con planta irregular y muros de sillarejo.

El interior tiene varias estancias, resultado de la reutilización de un antiguo molino que fue ampliado. AL primera de las estancias pertenece a ese viejo molino, con la tradicional bóveda. Al fondo del mismo se construyó otra estancia con banco corrido, chimenea y ventalaes (de reciente construcción), y otra estancia rectangular con cubierta sustentada por varios arcos de medio punto.

Tiene dos moliendas, una a la entrada y otra al fondo, la primera con sistema de regolfo y la segunda con sistema de rodezno.

Unos metros por detrás hay una vieja molienda adosada que se nutre del desagüe del primero, con gran antigüedad, siguiendo el sistema tradicional de construcción.

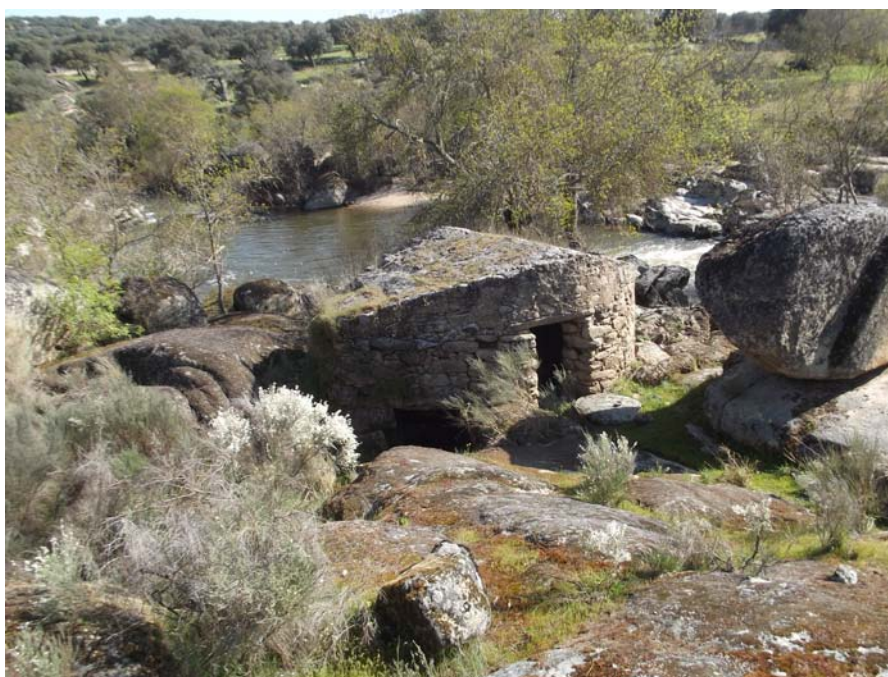
Imagen 19. Molino de La Barca.

Siguiendo el curso río arriba, a unos metros del molino de Esmeraldo, tenemos el **molino de La Barca**. Se trata de un molino de construcción circular, con una planta que asemeja dos círculos adyacentes, con alzado de sillarejo y cubierta exterior de lanchas de granito y túmulo que ya se ha perdido completamente. El interior tiene cubierta plana y dos empiedros con sistema simple de rodezno, con las muelas a ras de suelo una en cada una de las estancias. En la de la derecha aún se conserva el harinal de pizarra.

Conserva una chimenea excavada en el muro y una ventana saetera orientada hacia el río. Conserva también parte de la presa de contención y el desviadero.

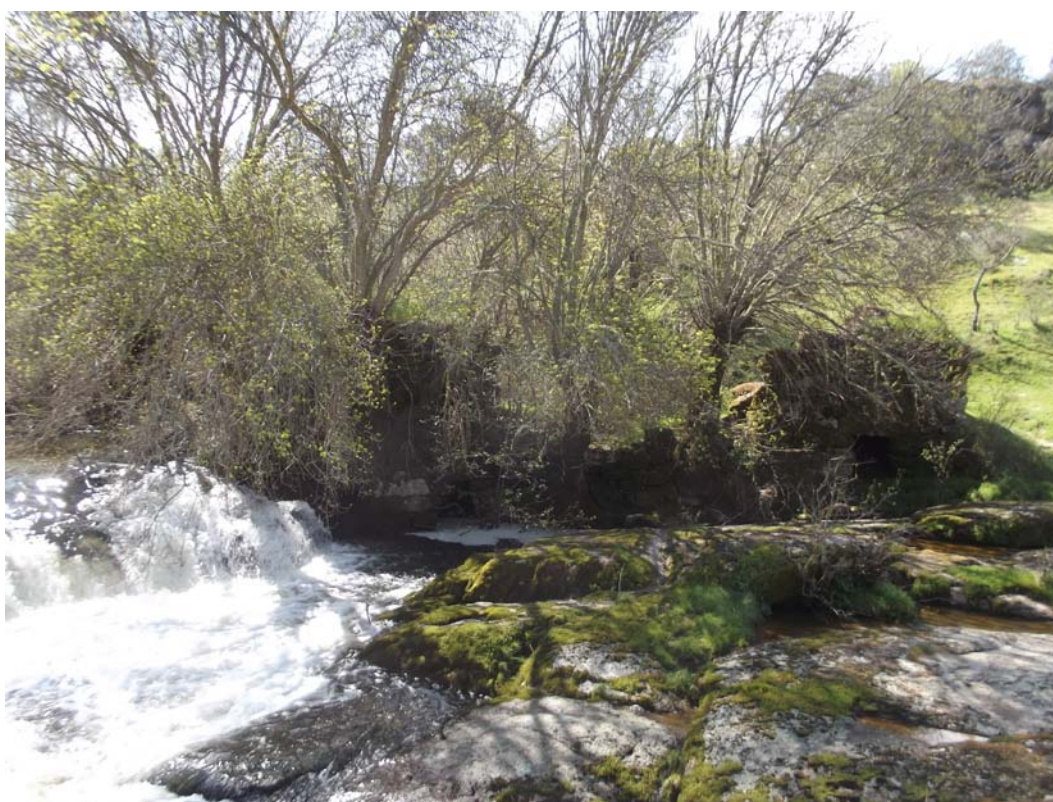
Imagen 20. Molinos de Los Cieguitos.

Hubo que recorrer río arriba unos 1000 m aproximadamente para encontrarse con el siguiente de los molinos conservados. Se trata de los conocidos como **molinos de los Cieguitos**, dos construcciones contiguas de diferentes épocas. El de más al Norte, más antiguo, abandonado y derruido, de reducidas dimensiones, planta circular y muros de sillarejo de granito y puerta con grandes ortostatos, tanto en jamba como en dintel; la cubierta, casi derruida por completo, sería abovedada con cubierta vegetal; e el interior conserva una única piedra, pudiéndose sólo apreciar la bóveda inferior de rodezno y su correspondiente canal de agua.

El otro, más moderno y cercano al curso del río, es similar en su construcción exterior y con escasas diferencias en la interior.

La presa se conserva a la perfección. Se conserva también parte de la calzada de empedrado que salía del molino hacia el alto de la ladera, para facilitar el traslado de la mercancía.

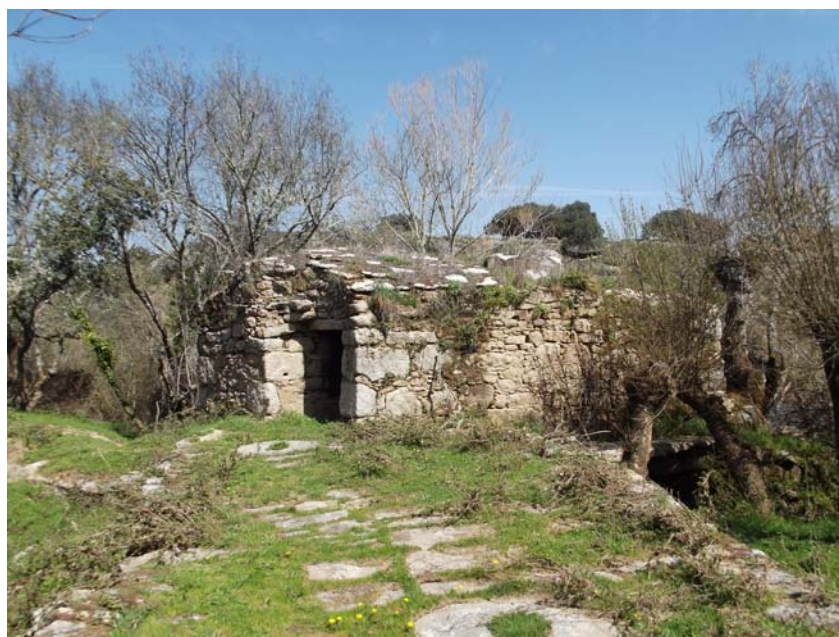
Imagen 21. Molino del Tío Luis y la Tía Ana.

A continuación, y no muy alejado del anterior, tenemos el **molino del Tío Luis y la tía Ana**. Este molino tiene planta rectangular con testero semicircular, con paredes de sillarejo de granito irregular con techo abovedado a base de tierra y vegetación. Tiene dos imponentes canales para recibir el agua, con doble sistema de molienda, en rodezno y en regolfo. El interior conserva varios arcos de medio punto y la chimenea, así como una estancia con bóveda de cascarón

Conserva en sus paredes varias inscripciones que hacen referencia a sus propietarios. Conserva también parte del puente y el camino empedrado que llevaba hasta el molino.

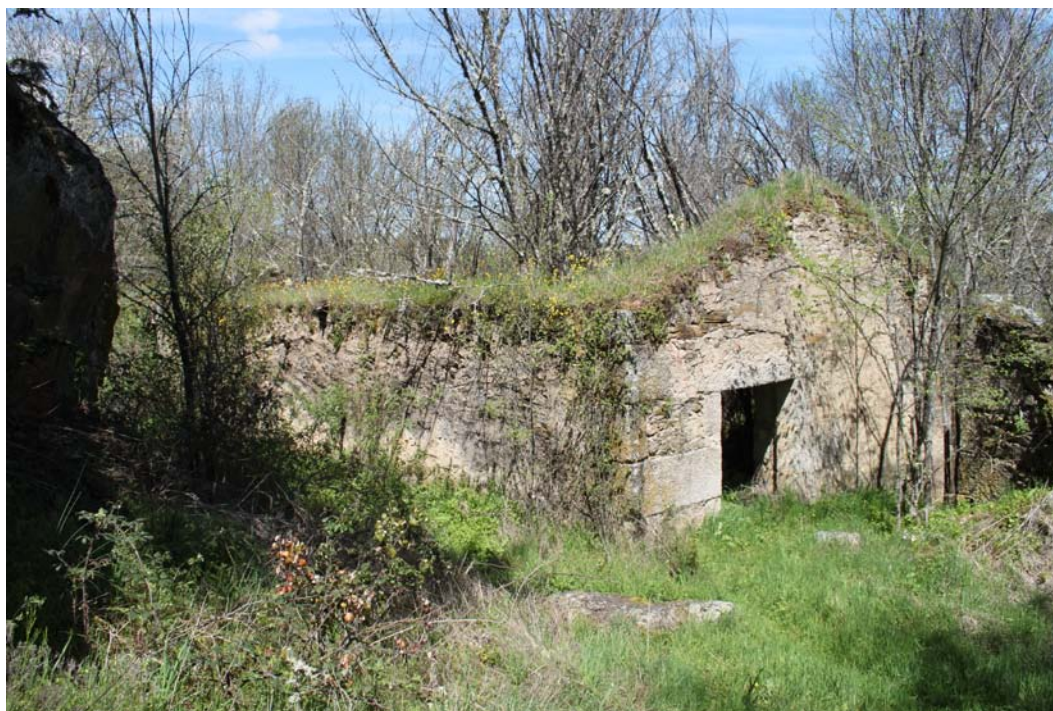
Imagen 23. Fábrica de harina del tío Constante.

elemento que hallamos río arriba guarda ciertas singularidades. Se trata de la **Fábrica de harina del tío Constante**. Esta fábrica harinera se asentó sobre un antiguo molino. Se reconstruye a principios del siglo XX reformando la antigua presa con lanchones de pizarra verticales y un molino de cierta envergadura en muy mal estado de conservación actualmente.

En las inmediaciones de la fábrica se encuentran cochineras y otras estancias que sirvieron para las actividades complementarias desarrolladas por el propietario de la fábrica.

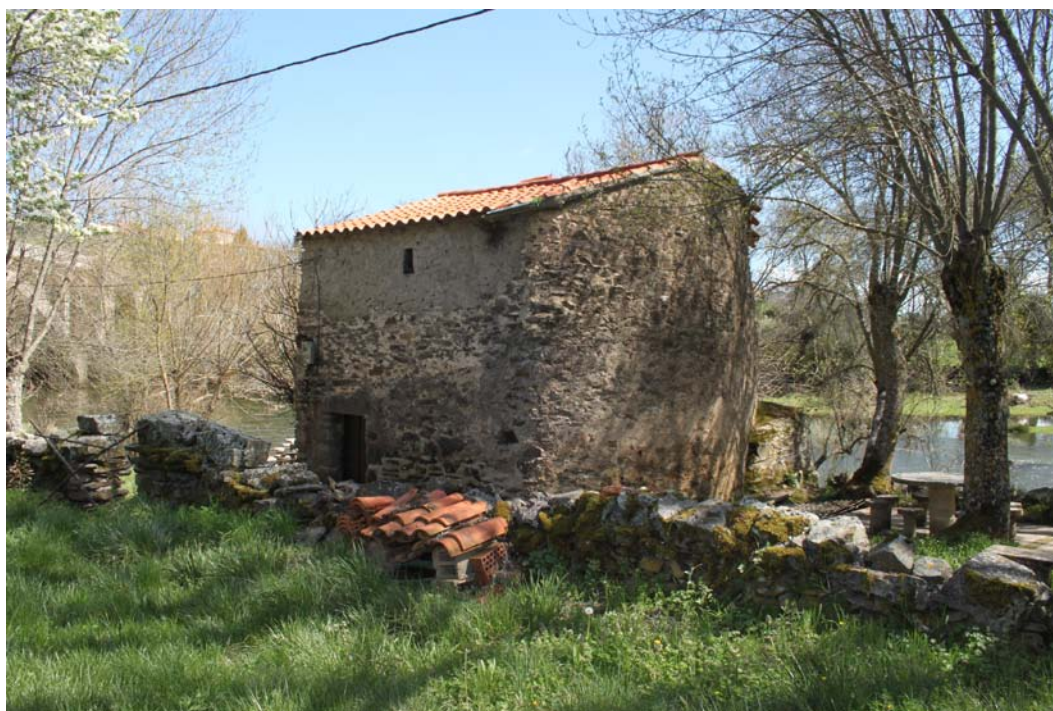
Imagen 24. Molino del tío Fabián.

En las inmediaciones del casco urbano de Villares de Yeltes, pero dentro del término municipal de Villavieja de Yeltes, se encuentra el **Molino del tío Fabián**. Está completamente restaurado. Conserva un amplio canal construido con paredes de pizarra, dos grandes canales de entrada y poderosas bóvedas inferiores. Conserva dos empiedros y en las afueras una piedra abandonada de tipo francés.

En la actualidad todo el conjunto se ha rehabilitado y es usado como zona de merendero.

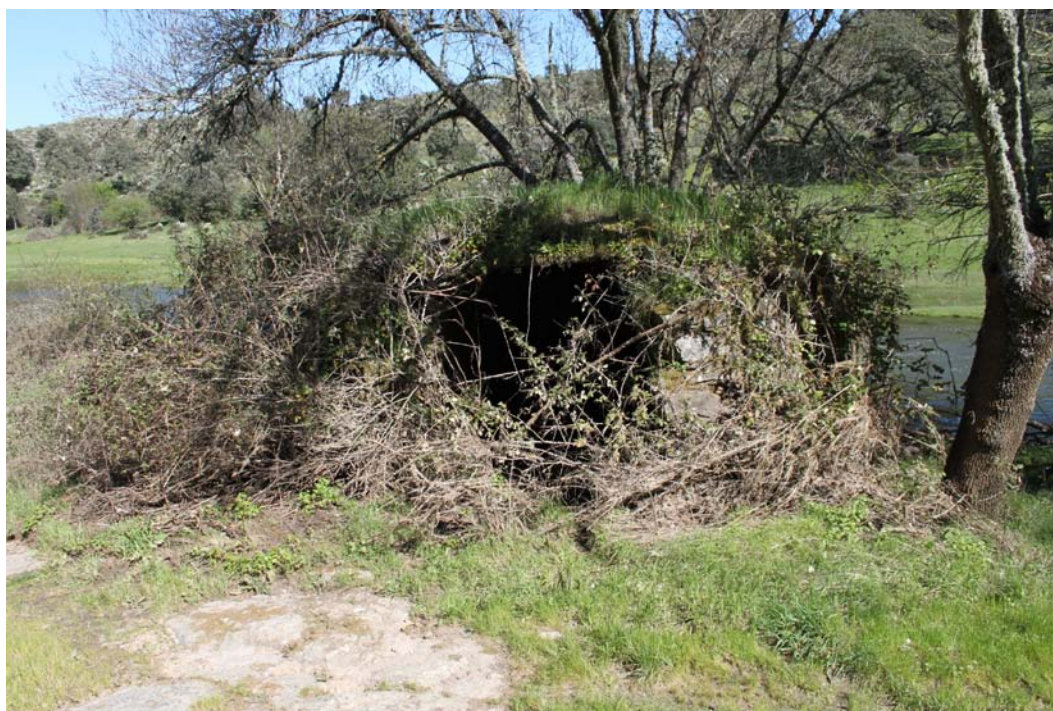
Imagen 25. Molino de bóveda del tío Tadeo.

Continuando río arriba y en la zona conocida como “El Pesquerón”, se encuentran dos molinos muy cercanos entre ellos, que se conocen con el nombre del **Tío Tadeo**. El primero de ellos, de mayor antigüedad, se trata de un molino de bóveda tradicional de muy reducidas dimensiones, con planta circular y muros de sillarejo de granito de poca altura. Los muros se van combando hacia el interior para facilitar un cierra singular en falsa bóveda por aproximación de hiladas, cerrándose con una gran pizarra central como clave. En el interior se conserva el hueco de la antigua bóveda inferior y el orificio donde estaría la chimenea.

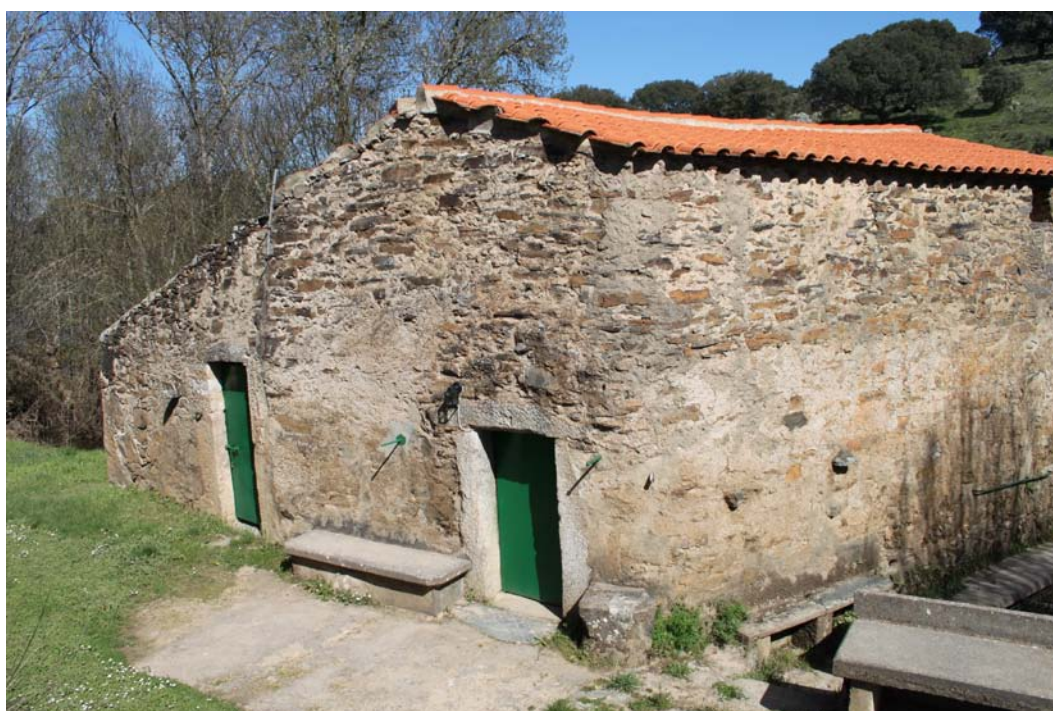
Imagen 26. Molino del tío Tadeo.

Se abandonaría para la realización del nuevo molino del tío Tadeo, que se encuentra al lado. Se conserva el habitáculo rectangular y anexo a él una caseta para las caballerías. Ha sido recientemente restaurado. Conserva en el interior una de las dos piedras de moler con las que contaba. En el exterior se conserva una piedra de moler de tipo francés. Se conserva también en el interior la chimenea y la compuerta que regulaba la entrada de aguas, así como el hueco que permitía descender a la bóveda inferior. Se conservan también los mechinales de la cabria. Si fisonomía y altura ha sido modificada en varias ocasiones en época actual. Conserva en buen estado la presa y el canal de abastecimiento

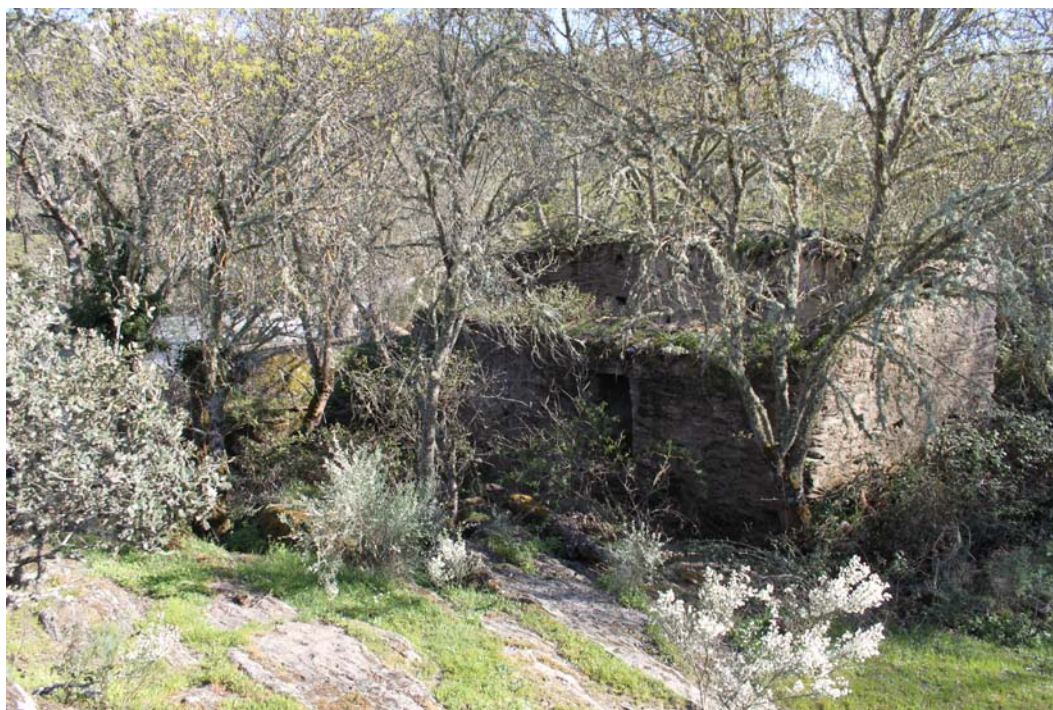
Imagen 27. Molino del tío Chan.

Pasado el puente de la vía férrea, se encuentra el último de los molinos, conocido como el **molino del Tío Chan**. El molino cuenta con todos los elementos tradicionales: conserva la presa, restaurada recientemente, el molino y un habitáculo anexo usado como vivienda. Cuenta un poco más arriba con una caseta utilizada como gallinero y cuadra. El molino se levanta a base de piedra pizarrosa y mampuesto. Se levanta sobre una robusta bóveda de piedra granítica. La planta es irregular, buscando la forma circular y con el muro de entrada recto. A su lado se levantó una estancia anexa rectangular que servía de vivienda. La techumbre cuenta con un arco de medio punto que sustenta grandes lanchones de pizarra ordenados en hiladas.

Han desaparecido todos los elementos interiores de molienda, quedando sólo algunos resquicios de la misma, como el sistema de elevación de la piedra volandera.

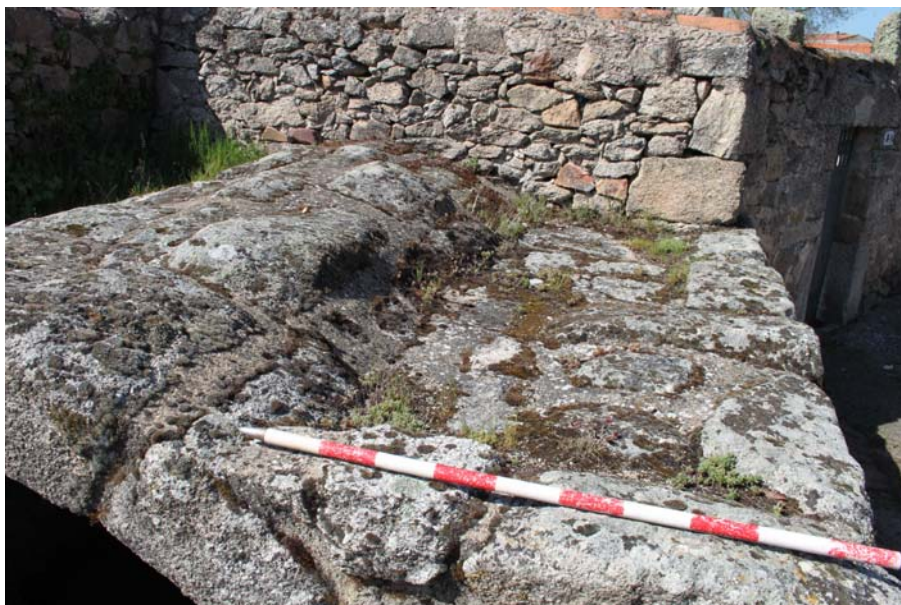
DESCRIPCIÓN: Se trata de una fuente de planta rectangular de 3,65x2,80 m. La factura es en sillares de granito muy regulares dispuestos a soga. Se dispone a un nivel inferior al del suelo de la calle, y se accede mediante unos escalones situados en su paramento oriental que dan a un arco de medio punto que genera una bóveda de cañón, parte de cuya estructura está en la actualidad a la vista, lo que provoca deterioro en la misma.

Detalle del sistema constructivo
